## 銅合金製復水器細管の潰食メカニズムの調査

Investigation of Impingement Attack Mechanism of Copper Alloy Condenser Tubes

福村卓也 (Takuya Fukumura)\* 中島宣雄 (Nobuo Nakajima)\* 有岡孝司 (Koji Arioka)\*  
戸塚信夫 (Nobuo Totsuka)\* 中川朋和 (Tomokazu Nakagawa)\*

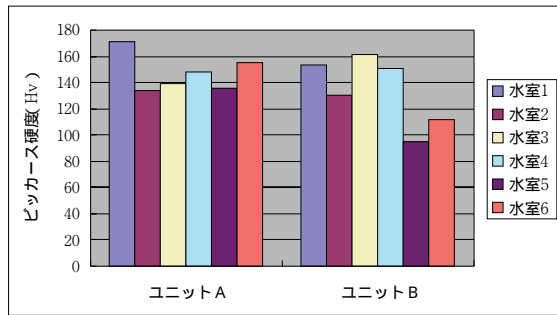
図1 硬さ測定結果

ピッカース硬度は図1に示すように95～161Hvの範囲に分布した。ユニットAの平均は147，ユニットBの平均は134，標準偏差は21Hvであり，ユニット間に有意差はみられなかった。

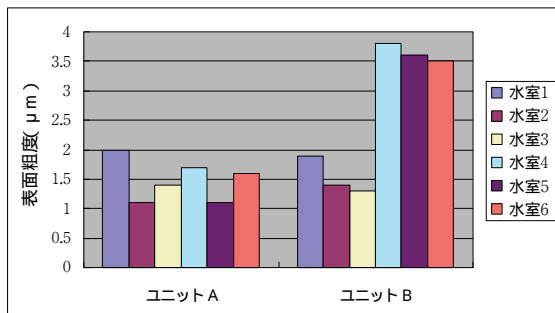
図2 管内面表面粗度測定結果

管内面の表面粗度は図2に示すように1.1～3.8μmの範囲に分布した。

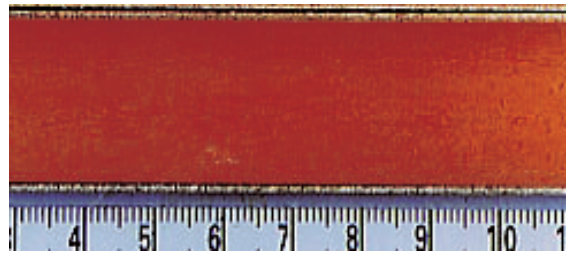
図3 細管内面皮膜外観 (ユニットB 水室1)

復水器細管はプラント運転中の鉄イオン注入と定期検査時の洗浄を繰り返してきた。今回は洗浄前にサンプリングしており，全ての水室代表管の細管内面は全面が茶褐色の皮膜で覆われ，皮膜の形成が不十分なところは見られなかった。

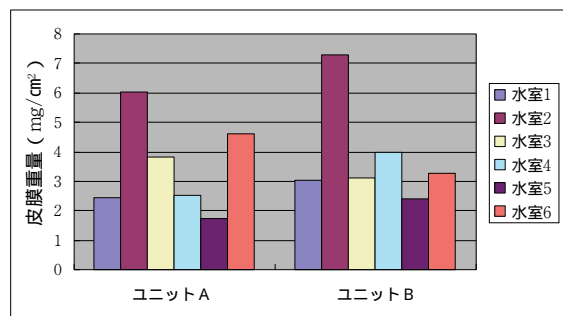
図4 皮膜重量測定結果

図4に示すとおり皮膜重量は，1.7～7.3mg/cm<sup>2</sup>の範囲に分布し，各細管ではばらつきが見られる。

ユニットAの平均値は3.5mg/cm<sup>2</sup>，標準偏差は1.6mg/cm<sup>2</sup>，ユニットBの平均値は3.8mg/cm<sup>2</sup>，標準偏差は1.8mg/cm<sup>2</sup>でユニット間に有意差はなかった。

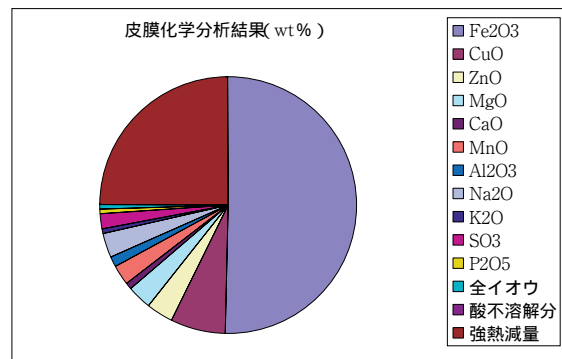
図5 皮膜の化学分析結果 (ユニットA 水室1)

皮膜の重量を占める主なものとして，鉄，銅，亜鉛，強熱減量などが見られた。

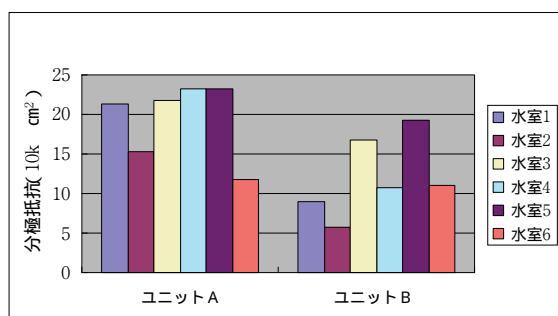
図6 分極抵抗測定結果

分極抵抗はばらつきがあるものの、全て健全な皮膜の目安<sup>(4)</sup>とされる  $1 \times 10^4 \text{ cm}^2$  以上であった。分極抵抗の測定結果を図6に示す。

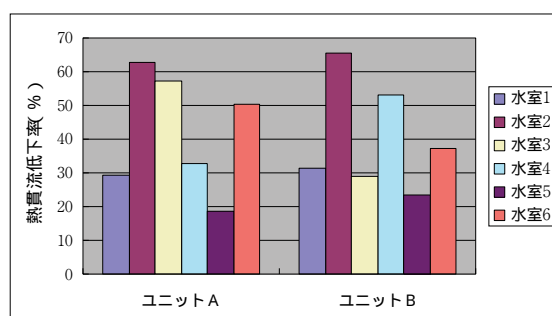
図7 熱貫流低下率測定結果

図7に示すようにいずれの測定結果も新管を0として熱貫流率は低下してした。

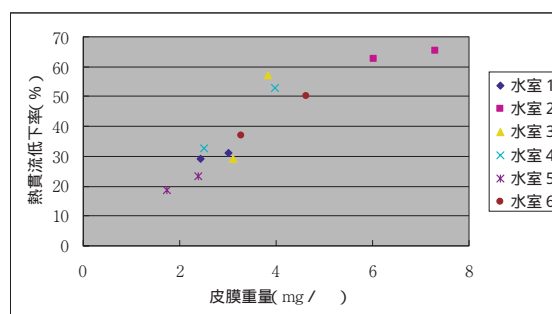
図8 熱貫流低下率の関係

細管が汚れると熱貫流率が低下することが知られており、細管毎の皮膜重量と熱貫流低下率を整理すると図8に示すように正の相関が認められた。

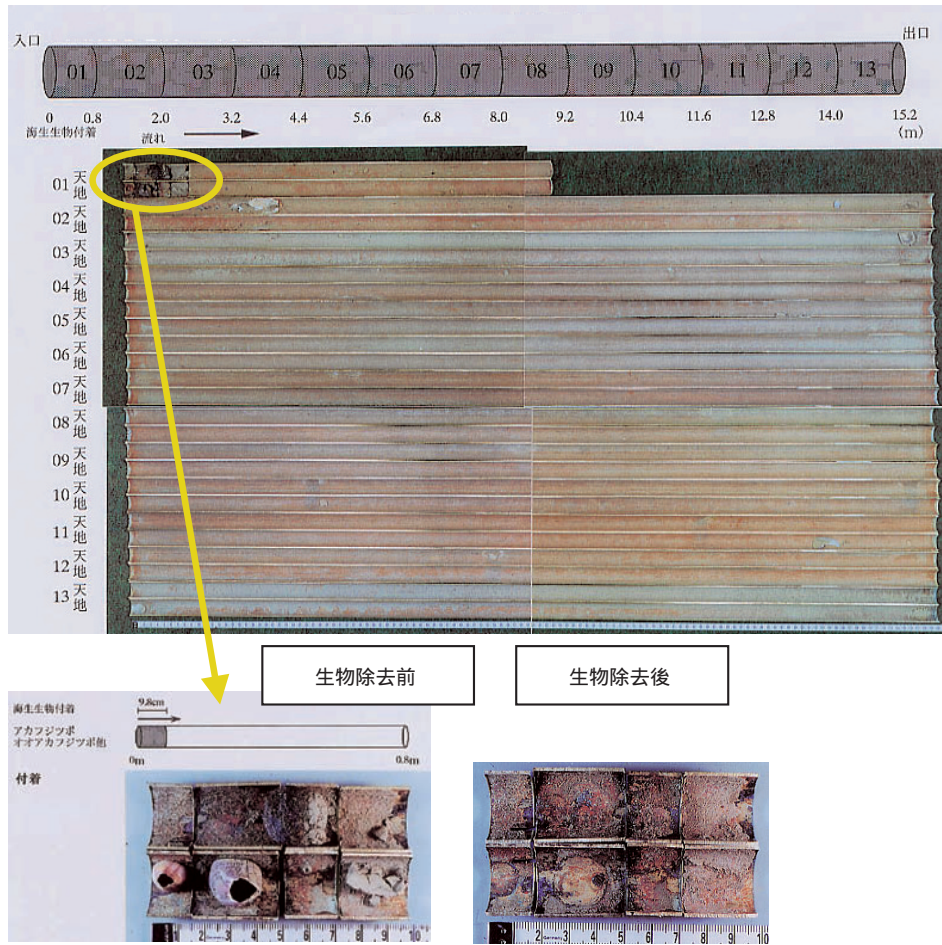
図9 海生生物の付着状況とそれを除去した後の状況

その外観の一例を図9に示す。この場合は、海水入口側にフジツボが付着しており、それを除去すると付着跡と浅いくぼみ(キャピティ)が確認された。

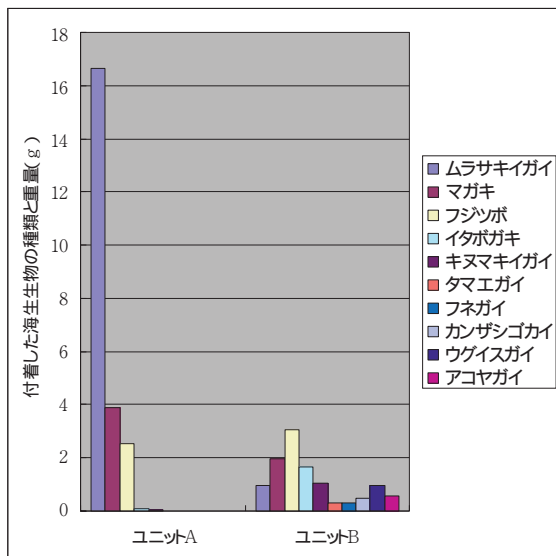
図10 付着した海生生物の種類と重量

閉塞度合いの大きい管について調査した結果、ユニットA、Bあわせて約20種類の海生生物が確認された。そのうち重量として0.01g以上あったものについてその種類と重量を図10および表5に示す。

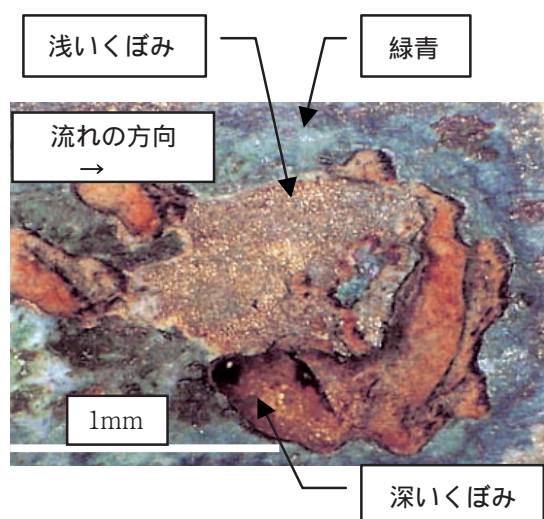
図11 潰食部の外観観察結果

ユニットBから合計6箇所の潰食が確認された。それらは全て海生生物付着跡の中に発生しており、海生生物の下流側に潰食は確認されなかった。

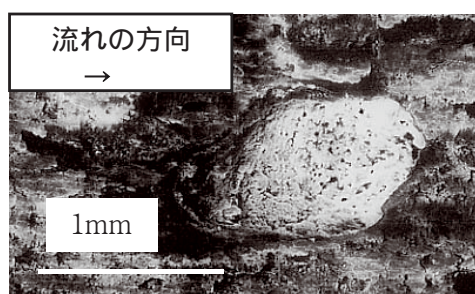
図12 潰食部表面マイクロ観察結果

断面観察したものは全て、流れの下流側の方が深くえぐれ、潰食は明らかに流れの影響を受けている。なお、図13に示すような不連続な曲線の組合せで構成されている潰食が見られ、潰食が多段階に進行していると考えられる。

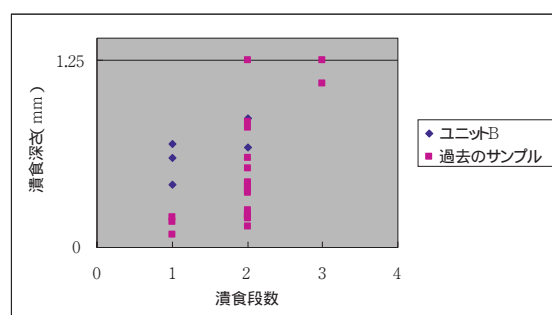
図14 潰食段数と潰食深さ

潰食段数としては2段階以上のものが多いことが分かる。また1段階で貫通（腐食深さ1.25）に至ったものは確認されなかった。

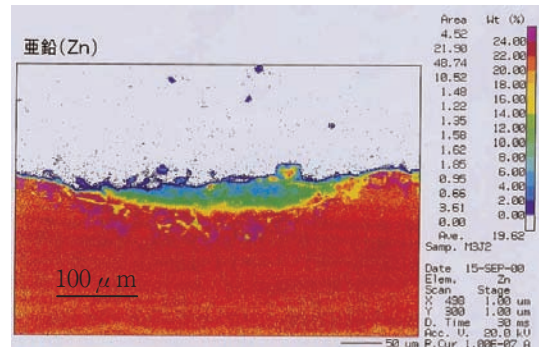
図16に示すように、海生生物付着部直下は浅く

くぼんで、亜鉛濃度が低下(青い部分)していた。これは海生生物が死滅腐敗して、汚染海水腐食と呼ばれる腐食を起こしていることを示唆している。

図16 海生生物の付着部真下のZn分析結果  
次に注入されている鉄イオンが潰食部内面に鉄皮膜をどの程度形成しているか見るために、潰食部断面のFe分布をEPMAで分析した。その結果を図17に示す。潰食部内面は管内表面に比べてFe(赤い部分)が少ないことが分かる。

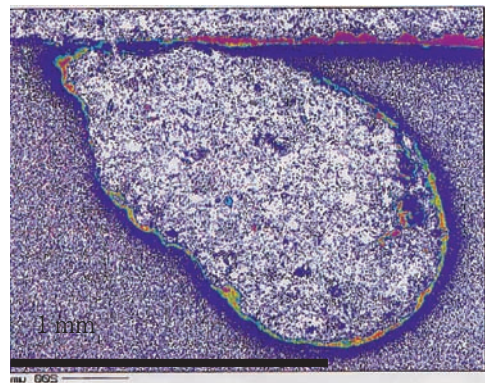
図17 潰食部断面のFe分析結果

潰食部位の局所的な分極抵抗を測定した結果、 $7 \times 10^2 \text{ cm}^2$ であった。これは鉄皮膜を除去し、母材を露出させて測定した結果( $3 \times 10^2 \text{ cm}^2$ )とほぼ同等あり、鉄皮膜が十分に形成されていないと考えられる。なお、皮膜が健全な部分の測定結果は $8 \times 10^4 \text{ cm}^2$ であった。

まだキャビティが潰食に進展していくための条件など未解明な部分も多い。しかし、鉄皮膜の形成条件工夫することにより潰食の進展を防止することを検討していく必要がある。

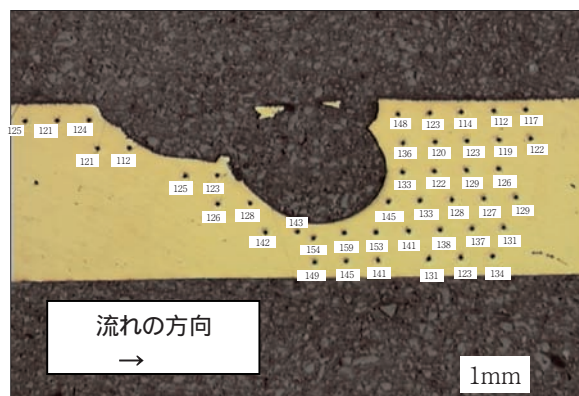
図 18 潰食部硬さ測定結果

潰食部の硬さを測定した結果を図 18 に示す。これによると潰食部の硬さが健全部に比べて変化しているという事は見られなかった。

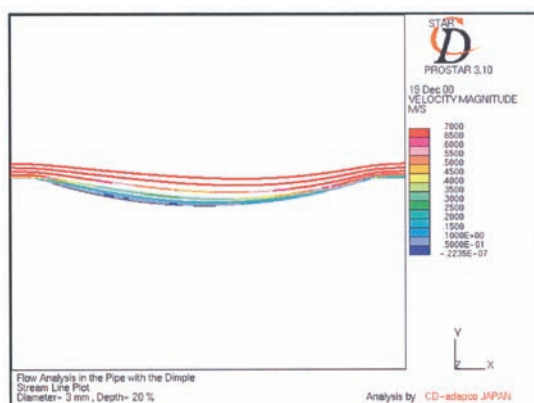
図 19 流れ解析流れ線図（深さ 20%）

キャピティの直径 3mm，流速 2.4m/s，深さ 20%での流れ解析結果を図 19 に，深さ 40%での結果を図 20 に示す。深さ 40%ではキャピティ内で渦が発生し，流れの下流側に流れの衝突が発生していることが分かる。

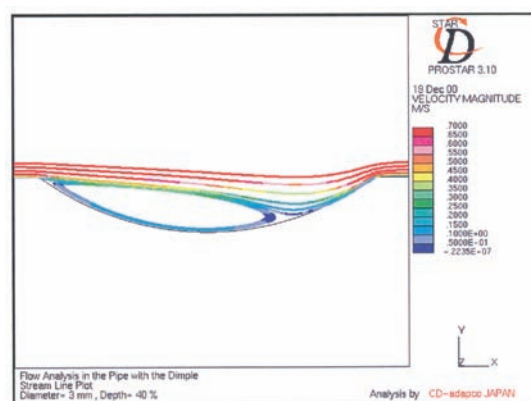
図 20 流れ解析ベクトル図（深さ 40%）

直径と深さを変化させて実施し，直径が小さいほど，深さが深いほど流れの衝突が発生しやすい傾向があることが認められた。
