PWR原子力発電所の想定火災時における安全停止電気回路損傷 解析の調査および弁誤動作時の保有水喪失事象の防止対策

Review and Analysis for Events of Damage of Electric Circuits for Safe Shutdown in Postulated
Fires at PWR Power Plants and Countermeasures for Preventing Loss of Inventory Water Caused
by Malfunction of Valves

要約 米国の原子力規制委員会 (NRC) では、原子力発電所の火災防護の観点から、想定火災に関する事象の報告を集めている。本研究では、まず第一にこれまでに報告された米国の原子力発電所の想定火災に関する事象報告書から、その内容を詳細に調査し、それらの火災発生箇所、不具合部位および原因等を分析した。その結果、想定火災は、中央制御室、ケーブル処理室等のケーブル密集区域での事例が多く、ケーブル火災による地絡と短絡による不具合事象が主に発生していることが判明した。次に、こうした電気回路の火災時損傷解析の項目および内容について、米国と国内のPWRについて比較検討した結果、国内のPWRでは米国で考慮している「火災による弁誤動作時の保有水喪失」事象について考慮していないことが判明したので、この事象についての防止対策を提示した。

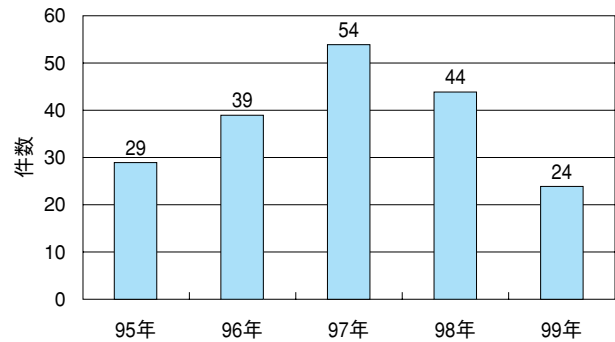
火災防護関連LER報告件数の推移を図1に示す。1995年から1999年までに火災防護の不具合事象に係る合計190件の事象が継続的に報告されている。NRCが求めた火災防護機能検査が実施された1997年に不具合事象の報告が多くなっている。

図1 米国の原子力発電所の火災防護関連LER報告件数

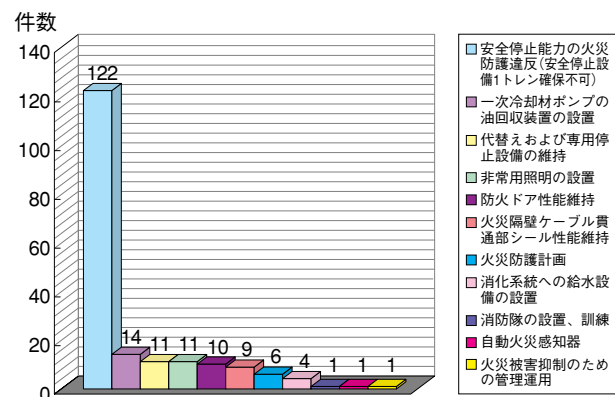
付則R火災防護規則違反内容別件数を図2に示す。「安全停止設備1トレン確保不可」という、安全停止能力の火災防護違反が190件中122件を占め全体の64%に達する。

図2 付則R違反の分類

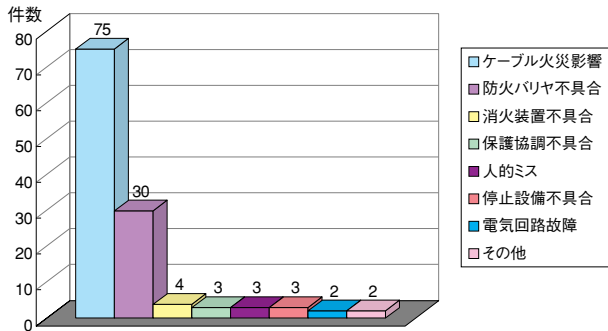
安全停止能力の火災防護違反事象の内訳を図3に示す。また、ケーブル火災事象の原因別内訳を図4に示す。安全停止能力の火災防護違反事象のうち、75件(61%)をケーブル火災が占める。また、このケーブル火災事象75件のうち、違反に至るプロセスの原因はケーブルの接地、短絡が42件(56%)を占めることが分かる。安全停止設備のケーブル火災(全体の約40%)による接地、短絡等の電気回路損傷影響が主たる違反原因となっており、安全停止電気回路の火災時損傷解析項目および内容の調査が火災防護設計比較を行う上で、重要なファクターであることが確認できた。

図3 安全停止能力の火災防護違反事象の内訳

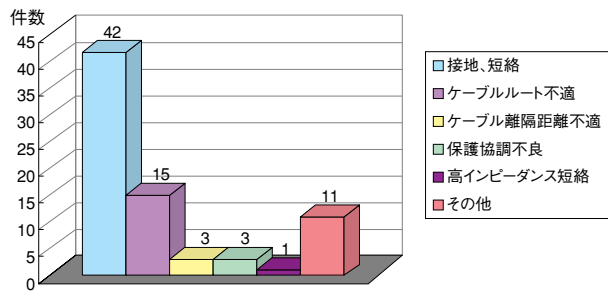
図4 ケーブル火災事象の原因別の内訳

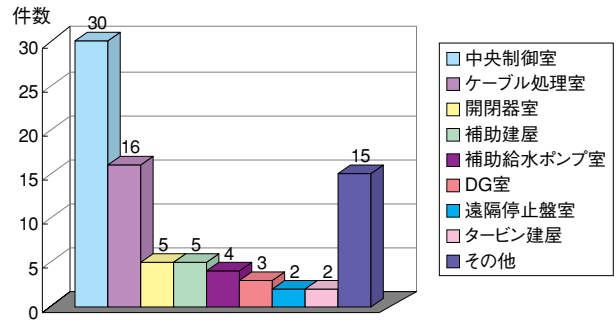
LER報告全体のうち、ケーブル想定火災の区域別件数を図5に示す。想定火災区域はケーブル密集区域である中央制御室、ケーブル処理室、開閉器室で全体の62%を占める。

図5 ケーブル想定火災の区域別による分類

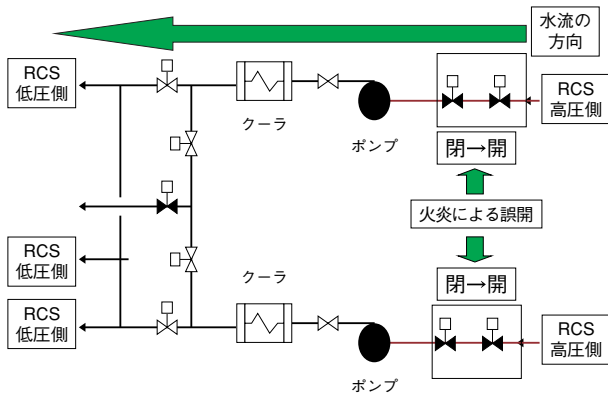
LOCAにつながる恐れのある弁の系統を図6に示す。

図6 LOCAにつながる恐れのある弁の系統

図6の例では、同トレン電動弁の直列2弁構成であるため、2弁とも誤開した場合、RCS保有水が低圧系に流出する。図6の例を含めた同トレン電動弁

- (1) 直列の2弁のうち、1弁について運用を弁全閉位置でノーヒューズブレーカ(以下NFBという)開とし、閉ロックとする。この対策は、ケーブルトレイ内火災、補機火災、盤内火災全てに有効である。ただこの欠点として、弁の状態表示が通常時に分からなくなり、弁開操作時には閉ロック解除の操作が必要となることがある。
- (2) 直列の2弁のケーブル・配線を分離する。何れか1弁のケーブルを別ルートとし、ケーブルトレイ内火災及び補機火災に対し2弁のケーブルが同時損傷しないようにする。また、盤内での配線分離を行い、盤内火災時に2弁が同時誤開しないようにする。なお、ケーブルトレイ内火災についてJEAG4607・1999と同様に1ケーブルの損傷のみを想定する場合には、ケーブルルート全てを別ルートとする必要はなく、補機火災の影響を受ける範囲のみ別ルートとすればよい。
- (3) 補機火災が2弁のケーブルを損傷する可能性が有る場合の対策として、ケーブルトレイに耐火ボードを設置する。あるいは、補機火災の影響範囲を限定するために補機の油止めを強化(漏洩油の液面面積を縮小)する。
- (4) 上記のLOCAにつながる恐れのある弁の系統の対策ではないが、逆止弁の設置により事象の発生を防止できる場合は、同一の弁構成のケースで、直列2弁のうち1弁を逆止弁に変更する。本案は比較的新しいプラントの系統構成と同じとなるが、弁の圧力損失増加等の系統上の成立性を別途検討する必要がある。
