原子力発電所における水撃事象の分析

Analysis of Water Hammer Events in Nuclear Power Plants

佐藤 正啓 (Masahiro Sato)* 柳 千裕 (Chihiro Yanagi)*

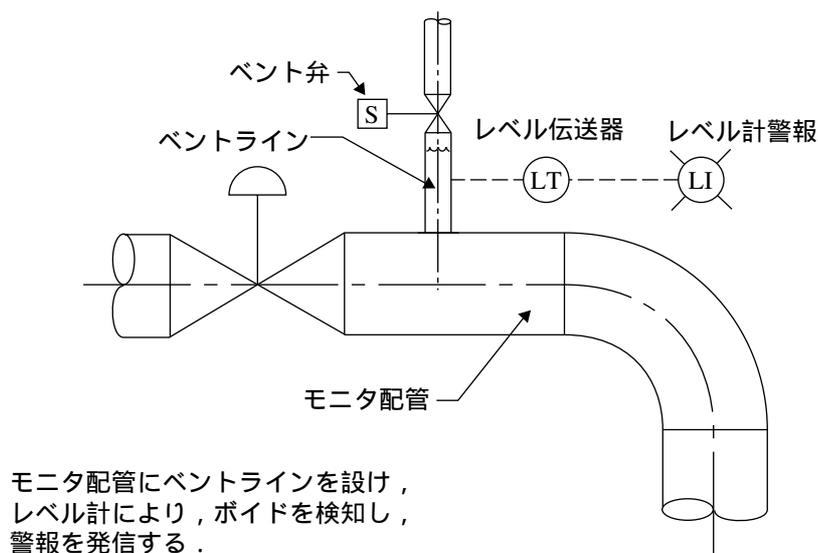
図1 NRCが提案する水撃対策案 ボイド計の概念図 その1 (レベル計)
(出典：NUREG-0927 Rev.1 (1984年3月))

これらのうち(8)について、表1にNRCが提案する系統別水撃対策について示す。その中でボイド計設置について提案されており、図1、2にはその概念設計について示す。NRCは、PWRでボイド計の設置による対策が適用できる系統として、ECCS（安全注入）と補機冷却水系を挙げている。本調査では、このボイド計について、米国PWRでの設置状況を問い合わせ等により調査したが、設置されているプラントは見あたらなかった。

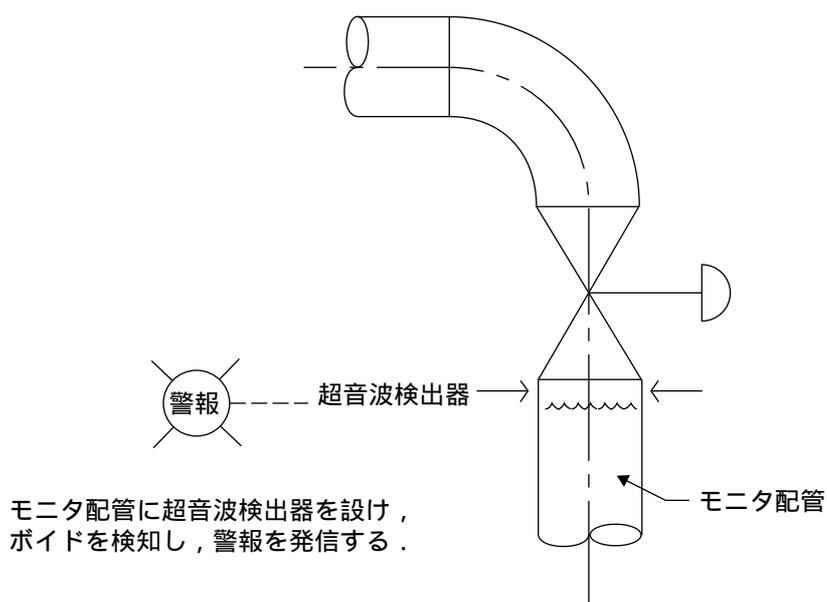
図2 NRCが提案する水撃対策案 ボイド計の概念図 その2 (超音波検出器)
(出典：NUREG-0927 Rev.1 (1984年3月))

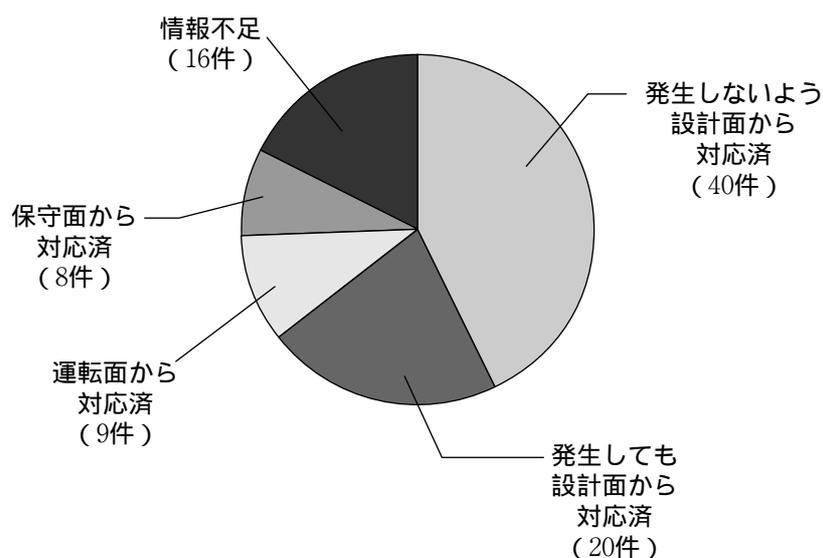
図7 水撃形態分類（合計：75件）

- (1) 水撃形態として、再結合水撃および単相圧力波水撃が多い(図7)
- (2) 水撃につながった動作として、弁開閉およびポンプ起動・停止が大半を占めている(表3)
- (3) 水撃の影響として、設備が損傷または運転不能と見なし、当該設備に対して運転不能として扱うケース(設備運転不能宣言)が多い(表4)
- (4) 損傷箇所として、サポートが多い(表5)
